## Relazione tecnico – scientifica di Valutazione del Rischio Biologico da batterio *Legionella*

associato all'impianto idro-sanitario in complesso edilizio ad uso abitativo sito in  
**via Cagliari 19 - 31, Bolzano (BZ)** - cod. edifici: **AJVAJV + AJYAJY**

**Edizione seconda del 26/03/2020** - rinnovo della prima Edizione (febbraio 2012)

Sopralluogo in data: 11/02/2020 h 10:00 alla presenza di:

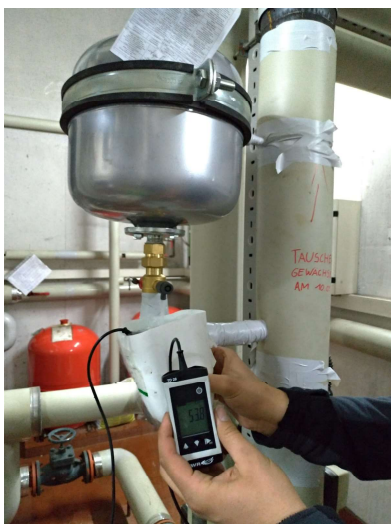
CAMPIONE: luogo / punto / modalità di prelievo:	TEMPERATURA °C	RISULTATO RICERCA LEGIONELLA PNEUMOPHILA
Sottostazione 2C: acqua fredda in ingresso	11,1	non rilevata
Sottostazione 2C: acqua calda mandata (presa su tubo)	53,5	non rilevata
Sottostazione 2C: acqua calda ricircolo (presa su tubo)	51,8	non rilevata
Alloggio civ 29 int. 18, 2° piano: acqua calda doccia all'apertura (campione rappresentativo di punto d'uso a rischio diffusione aerosol)	/	non rilevata
Alloggio civ 29 int. 18, 2° piano: acqua calda doccia dopo scorrimento	51,0	/

**Fig. 3** - sottostazione 2C: rilevazione temperatura mandata acqua calda sanitaria

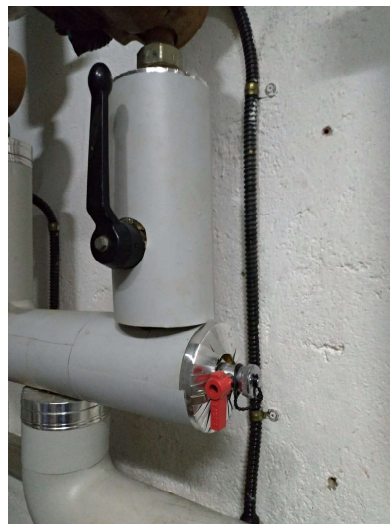
L'impianto di distribuzione acqua calda è a <b>ricircolo</b> ?  <b>Rischio associato:</b> l'assenza di ricircolo, o suo irregolare funzionamento, determina nelle tubazioni della rete distributiva condizioni intermittenti di acqua ferma e con temperature che possono scendere sotto la soglia dei 50°C durante gli intervalli in assenza di prelievo ai terminali	La circolazione è sempre attiva nelle 24 ore; la rete di ricircolazione dell'acqua calda si ramifica orizzontalmente raggiungendo ogni singolo blocco e risalendo ai piani superiori per colonna montante. Le utenze dei singoli alloggi sono allacciate alle rispettive colonne mediante derivazioni di media lunghezza.	S
Le <b>temperature di esercizio</b> del circuito <b>acqua calda</b> sono superiori ai 50°C?	<b>SI:</b> per mandata e ricircolo sono state rilevate (da termometro fisso / display centralina di controllo) e/o misurate temperature superiori ai 50°C; al punto d'uso presso l'alloggio è stata rilevata una temperatura > 50°C, raggiunta in breve tempo dall'apertura (v. tabella riassuntiva par. 4)	S

**Fig. 4** - sottostazione 2C: particolare del condotto ricircolo acqua calda sanitaria con presa prelievo campioni
