Relazione tecnico – scientifica di Valutazione del Rischio Biologico da batterio *Legionella*

associato all'impianto idro-sanitario in complesso edilizio ad uso abitativo sito in
via Les Corceles 3-11, S. Vigil - Marebbe (BZ) - cod. edificio: **A9VA9V**

Committente: Ente proprietario **IPES – WOBI** (Istituto per l'edilizia sociale della Provincia Autonoma di Bolzano – Institut für den sozialen Wohnbau des Landes Südtirol)

Edizione seconda del 28/05/2020 - rinnovo della prima Edizione (febbraio 2012)

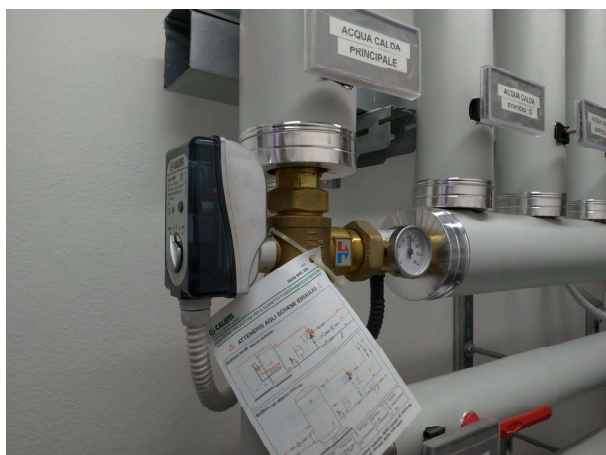
Fig 3 - particolare elettrovalvola miscelatrice

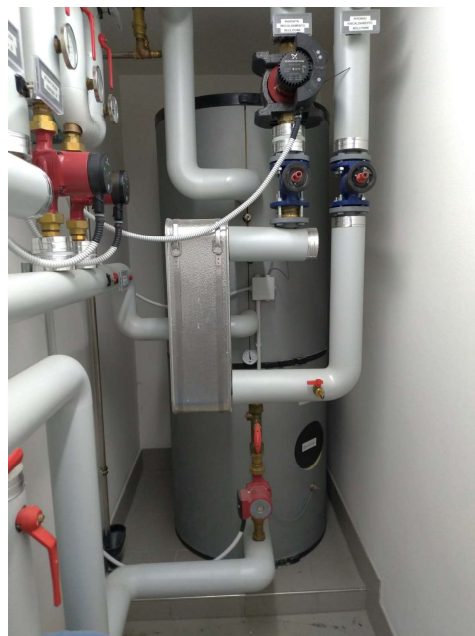
Presenza di boiler / serbatoi centralizzati di raccolta dell' acqua calda sanitaria	E' presente un serbatoio di accumulo dell'acqua calda da 500 litri (dimensionamento apparentemente non	R modesto

<p>Rischio associato: possibile formazione di biofilm e colonizzazione da legionella in zone del serbatoio caratterizzate da scarso ricambio d'acqua e/o temperature <50°C, anche a causa di stratificazioni per gradienti di temperatura; possibile formazione di incrostazioni calcaree sulle superfici interne e accumulo di sedimenti sul fondo che favoriscono adesione di biofilm</p> <p>Forme di controllo: mantenimento della temperatura di stoccaggio >50°C in tutte le zone del serbatoio; disincretizzazione e sanificazione periodica; spurghi regolari dalla valvola di fondo).</p> <p>in caso di ristrutturazione impiantistica valutare l'eliminazione di boiler / serbatoi di accumulo diretto a favore di sistemi di produzione acqua calda istantanei (es. trasformazione dei serbatoi in buffer di calore contenenti acqua tecnica)</p>	<p>eccessivi e adeguato a garantire un corretto ricambio in base al consumo dell'utenza). Il serbatoio è collegato allo scambiatore di calore esterno con un circuito separato in cui la circolazione è sempre attiva: questo sistema dovrebbe favorire il rimescolamento continuo dell'acqua e l'uniformità di temperatura nel serbatoio.</p>

Fig. 4 – serbatoio di accumulo acqua calda sanitaria
con scambiatore esterno

Sarebbe utile verificare la presenza di una valvola di scarico di fondo del boiler di accumulo (o verificare la possibilità di installarla) così da poter operare periodici spurghi finalizzati all'eliminazione dei sedimenti depositati.

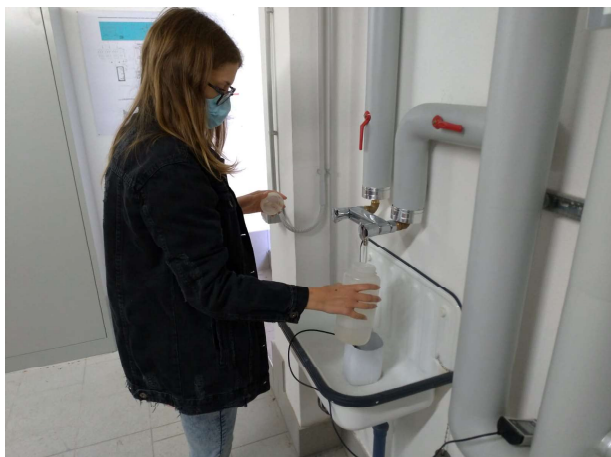
Fig 5 – misura temperatura e prelievo campione da
lavabo di servizio stazione termica

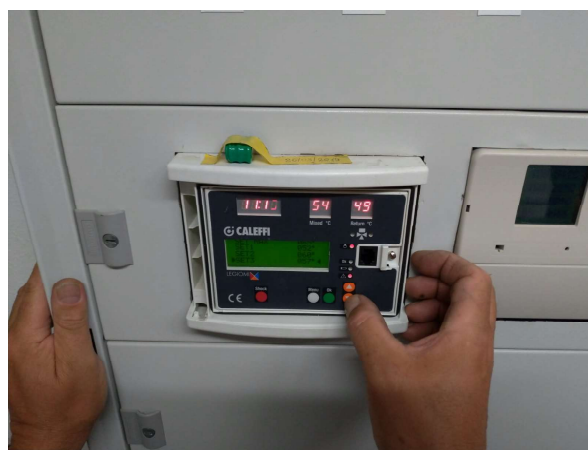
Fig 6 - centralina di controllo
