Relazione tecnico – scientifica di Valutazione del Rischio Biologico da batterio *Legionella*

associato all'impianto idro-sanitario in complesso edilizio ad uso abitativo sito in
via Johann Kehrler 35 A-B, Brunico (BZ) - cod. edificio: **AZ1AZ1**

Committente: Ente proprietario **IPES – WOBI** (Istituto per l'edilizia sociale della Provincia Autonoma di Bolzano – Institut für den sozialen Wohnbau des Landes Südtirol)

Edizione seconda del 29/05/2020 - rinnovo della prima Edizione (febbraio 2012)

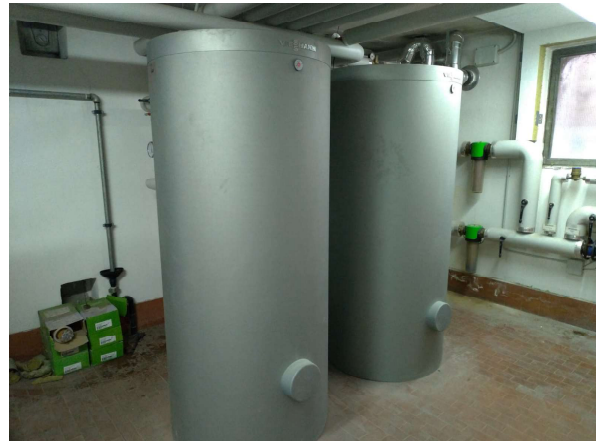
Presenza di boiler / serbatoi centralizzati di raccolta dell' acqua calda sanitaria <i>Rischio associato: possibile formazione di biofilm e colonizzazione da legionella in zone del serbatoio caratterizzate da scarso ricambio d'acqua e/o temperature <50°C, anche a causa di stratificazioni per gradienti di temperatura; possibile formazione di incrostazioni calcaree sulle superfici interne e accumulo di sedimenti</i>	Sono presenti due serbatoi di accumulo dell'acqua calda da 500 litri cadauno collegati in serie tra loro e con lo scambiatore di calore esterno con un circuito dedicato in cui la circolazione è sempre attiva: questo sistema dovrebbe favorire il rimescolamento continuo dell'acqua e l'uniformità di temperatura all'interno dei serbatoi stessi.	R modesto

L'impianto condominiale si presenta in condizioni tecniche accettabili; il doppio serbatoio rappresenta tuttavia un elemento impiantistico non favorevole agli effetti del bilancio di rischio specifico. Relativamente alle procedure gestionali, appare quale elemento favorevole la elevata temperatura di esercizio attualmente impostata nell'impianto.

Fig. 2 – coppia serbatoi di accumulo (boilers) acqua calda sanitaria

Data la presenza di valvola di scarico di fondo dei boiler, sarebbe anche utile operare periodici spurghi finalizzati all'allontanamento dei sedimenti depositati.

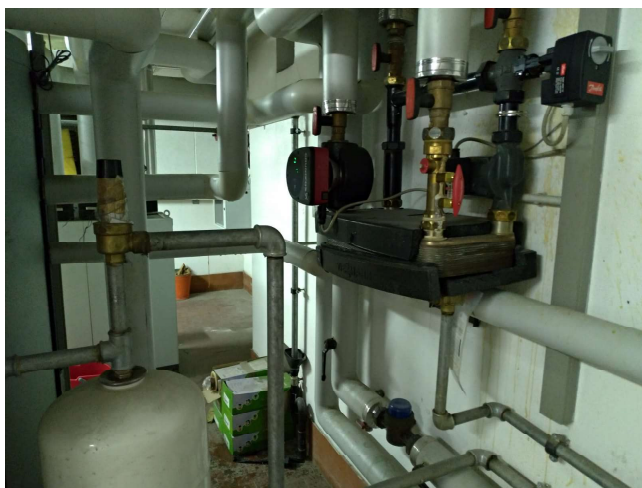
Fig. 3 –scambiatore di calore esterno ai boilers

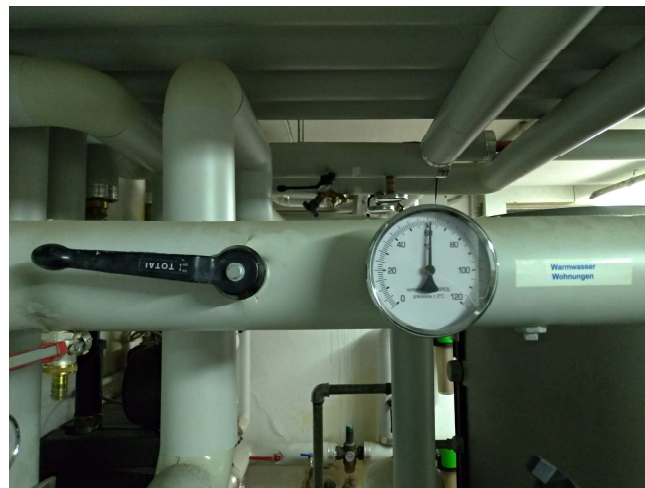
Fig 4 - tubo mandata acqua calda sanitaria con termometro fisso

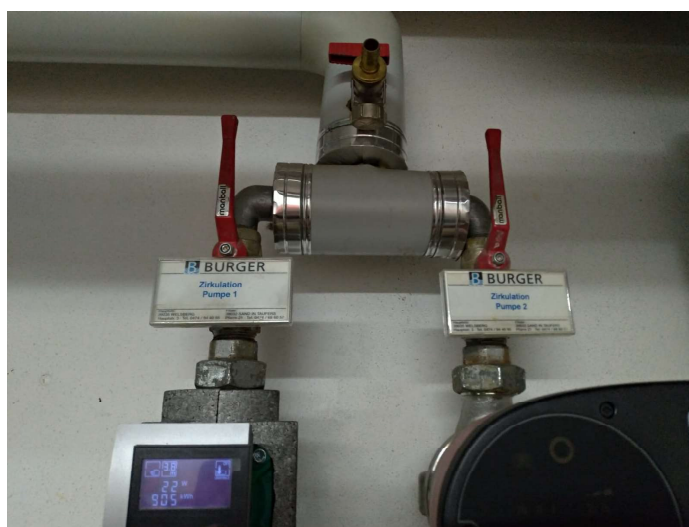
Rispetto alla precedente valutazione del 2012 l'impianto non presenta sostanziali (risultano essere stati eseguiti recentemente interventi di manutenzione / riparazione ordinaria, quali la sostituzione delle pompe di ricircolo).

Fig 5 - pompe ricircolo circuito acqua calda sanitaria
