Relazione tecnico – scientifica di Valutazione del Rischio Biologico da batterio *Legionella*

associato all'impianto idro-sanitario in complesso edilizio ad uso abitativo sito in
via Im Feld 50-68, Cortaccia (BZ) - Cod. edificio A3ZA3Z

Committente: Ente proprietario IPES – WOBI (Istituto per l'edilizia sociale della Provincia Autonoma di Bolzano – Institut für den sozialen Wohnbau des Landes Südtirol)

Edizione seconda del 15/04/2020 - rinnovo della prima Edizione (febbraio 2012)

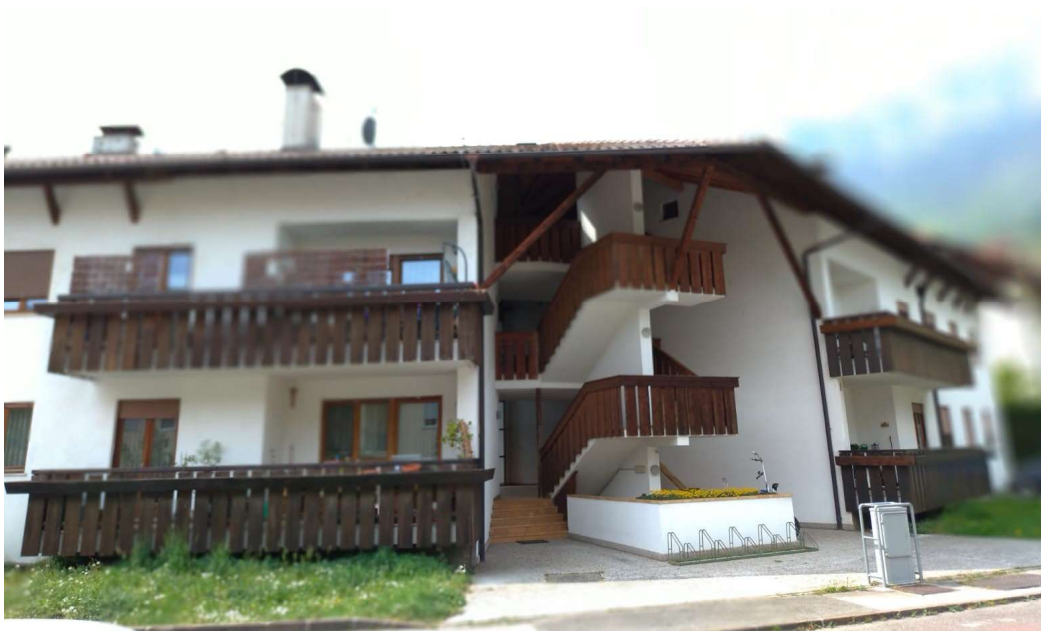
Fig. 1 - veduta esterna di parte del complesso di edifici

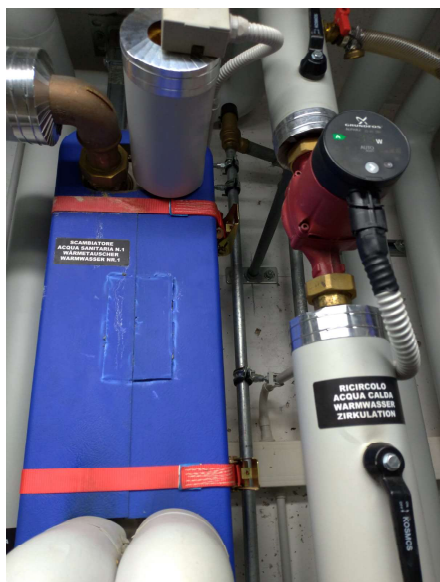
Fig. 2 - particolare di uno degli scambiatori e del condotto di ricircolo acqua calda sanitaria con relativa pompa

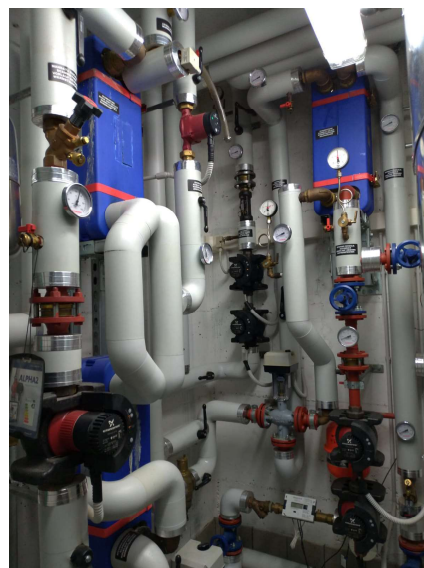
Fig. 4 – impianto acqua calda sanitaria: sistema di tubazioni a vista isolate e scambiatori di calore
